# 郑州市城乡建设委员会重拳出击 一天3个问题工地被立案处罚

## 河南中凯建设工程有限公司等10个单位被曝光

## 龙栖尚都在建工地安全隐患多多

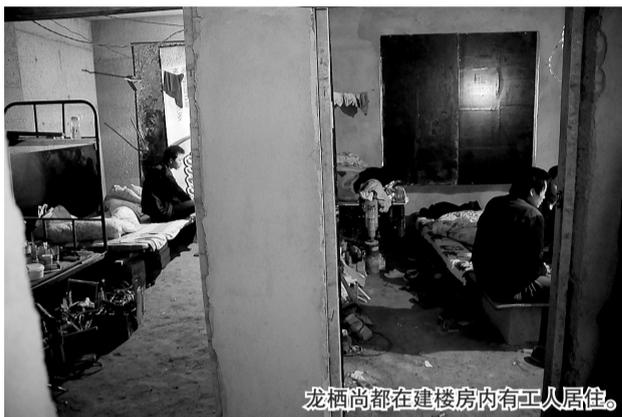
龙栖尚都在建楼房内有工人居住。

除此之外,检查人员还发现了一个重大隐患:这些在建工程里竟然有人居住、做饭。

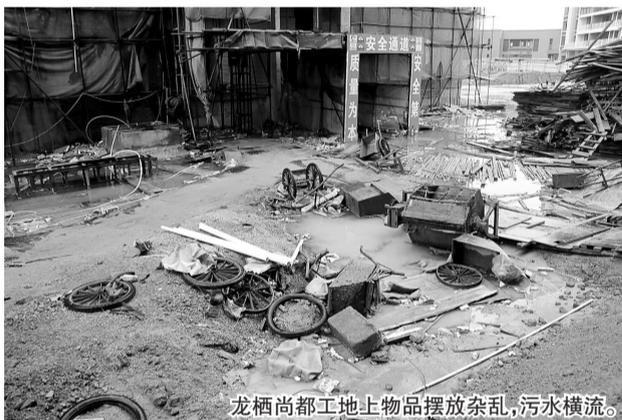
龙栖尚都工地上物品摆放杂乱,污水横流。

进入楼体,建筑物料胡乱地堆放在地面上。电线乱扯乱搭,宛如蜘蛛网。

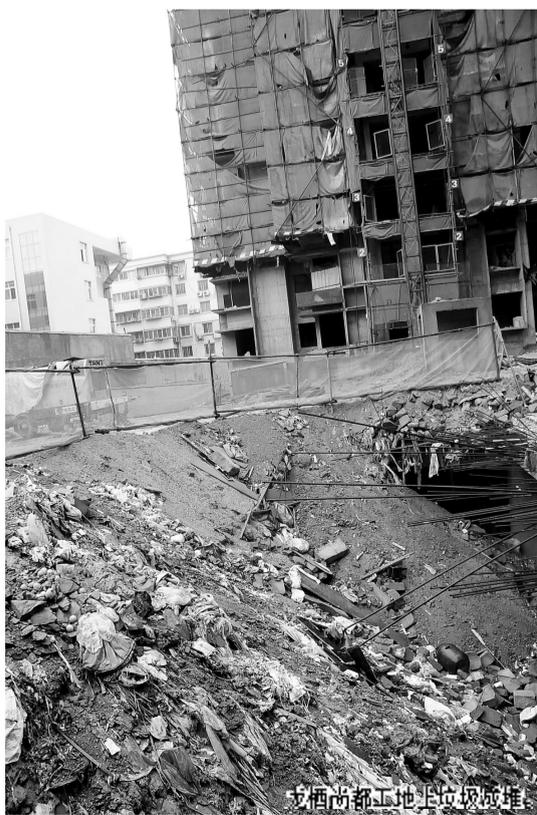
就在高层建筑的下方,堆积着成堆的生活垃圾。

龙栖尚都工地上垃圾成堆。
