《瞭望塔》

代表委员雨后“会诊”天桥

材料选择不科学,施工工序管理不严格是症结所在

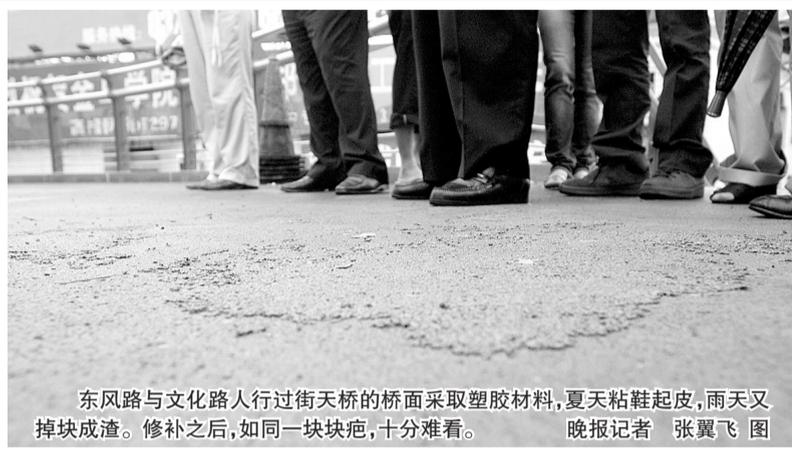
东风路与文化路人行过街天桥的桥面采取塑胶材料,夏天粘鞋起皮,雨天又掉块成渣。修补之后,如同一块块疤,十分难看。 晚报记者 张翼飞 图

刚通车一个月的东风路人行天桥,桥面出现了局部塑胶板面层颗粒脱落现象,重新涂上了一层层的补丁。

虽然施工方一直在进行维修,但是经过一场大雨后,这座天桥依然出现了问题。由于排水系统不畅,天桥路面上有不少积水点,使用的新型塑胶材料经过雨水浸泡,再次出现掉块情况。轻轻走在桥面上,塑胶颗粒仿佛“豆腐渣”一样四处散开。

市规划院总工程师宋国琦认为,东风路文化路天桥使用的塑胶新材料,不适合在流量大的人行天桥上使用。从使用的材质来看,也不是好材质。“如果在人行天桥上使用这种新型塑胶材料,对施工工艺要求非常高。而我们的工艺达不到要求,再加上天桥的排水设计不合理,因此经常会出现问题。”宋国琦说,使用新材料,本身就是一个“选择错误”。

针对工程质量问题,施工单位已对破损部位进行了修复,截至7月16日,有问题的人行天桥破损部位已全部修复。东风路人行过街天桥地面铺装层已重新设计,目前正在紧张施工。

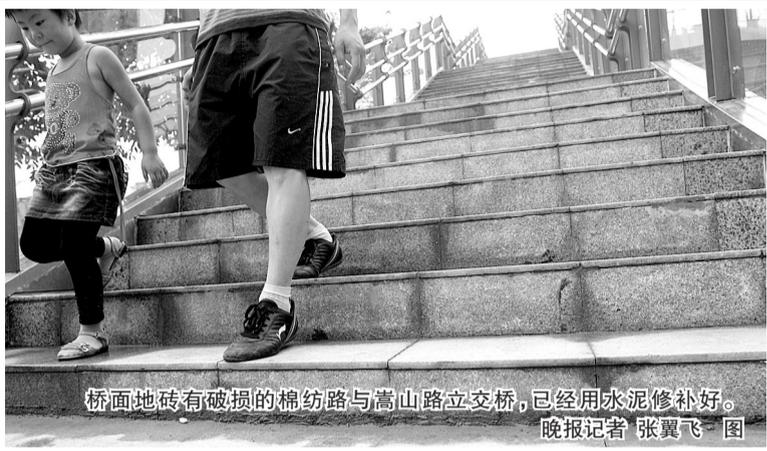
桥面地砖有破损的棉纺路与嵩山路立交桥,已经用水泥修补好。 晚报记者 张翼飞 图

市建委相关负责人介绍,由于花园路—动物园西门等6座人行过街天桥的花岗岩地板砖多数是在去年12月份前后铺装的,是冬季施工,水泥砂浆黏结层被冻,造成与基层混凝土或花岗岩的黏结不牢,导致道板损坏和移动,这些质量通病说明施工单位冬季施工防寒措施不到位,应负主要责任。
