# 安徽芜湖安置房开裂近一年 主管部门称不知情

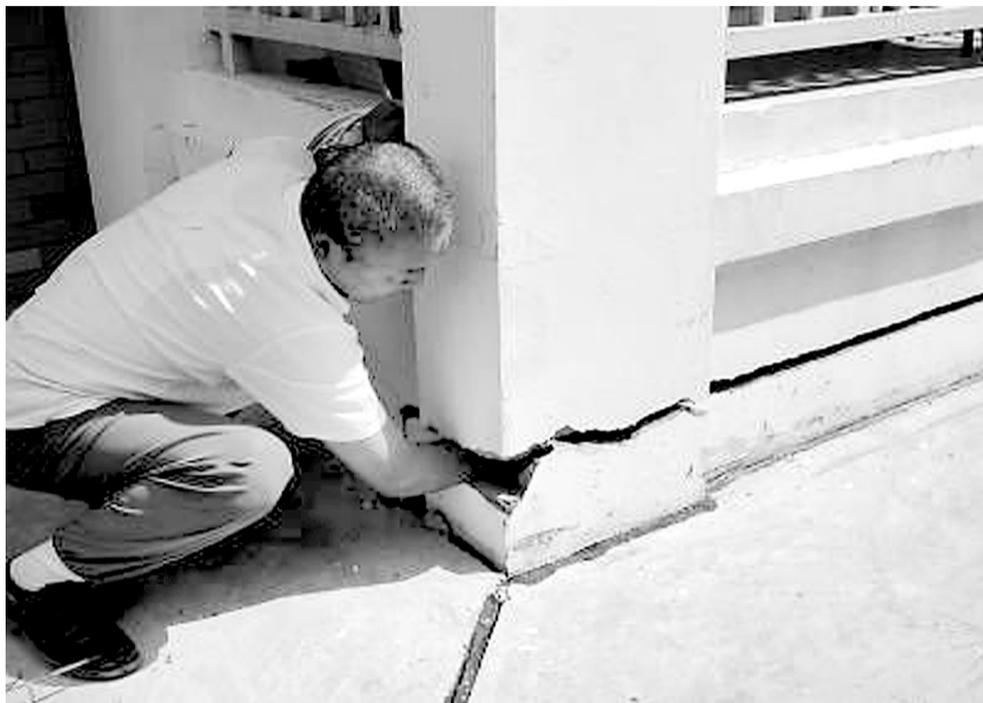
为了向记者展示裂缝的大小，一名居民把自己的手臂插进了18号楼一阳台的裂缝里。

再往下看，两栋楼一楼阳台下面的滴水坡接缝处有明显的开裂。有的与阳台底部脱离，有的甚至出现了下沉迹象。

最醒目的是，这两栋楼一楼阳台外立面的底部已经齐刷刷地开裂了。

“可能是回填土没有夯实造成的，具体什么原因，相关部门去现场检测才知道。”据芜湖市质检站站长李国方介绍，2010年1月，他们对万春新苑小区的安置房进行了预验收，当时还下发了不少整改意见。

他边说边来到18号楼101室阳台的面前，用自己的胳膊“丈量”了裂缝的宽度——他的整个手臂都可以伸进裂缝里。

接着，该业主又找来一根长约4米的竹竿，沿着裂缝从阳台的这头捅到了另一头。记者看到，夹在缝隙中的水泥块，被竹竿轻易地捅了出来。“瞧，这里是空的，根本就没有钢筋！”他说。

就墙体开裂问题，水心国分析说，施工过程中，可能是混凝土夯实不够导致的。“梁的底部的混凝土在施工过程中不容易夯实，随着时间的推移，混凝土慢慢收缩沉淀，加上雨水冲刷，导致混凝土下沉，梁的底部自然脱落。”在他看来，这是施工过程中难以解决的问题。
