# “最美司机”的遭遇频繁上演 浙江高速3天两铁片击中客车

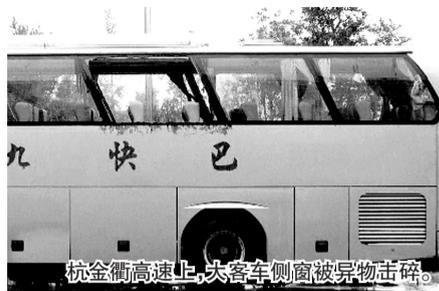
杭金衢高速上,大客车侧窗被异物击碎。

“嘭”的一声巨响,货车左前轮突然爆胎,强大的气流炸裂了位于轮胎后位置的挡板,其中一块宽约20厘米、长约40厘米的挡板裂片飞了出去。

突然飞出的挡板,砸中了大巴车倒数第三排的车窗。

紧接着,又听到“咣”的一声,那块儿锋利的挡板又击碎了大巴车左侧车窗玻璃,飞出了车外。

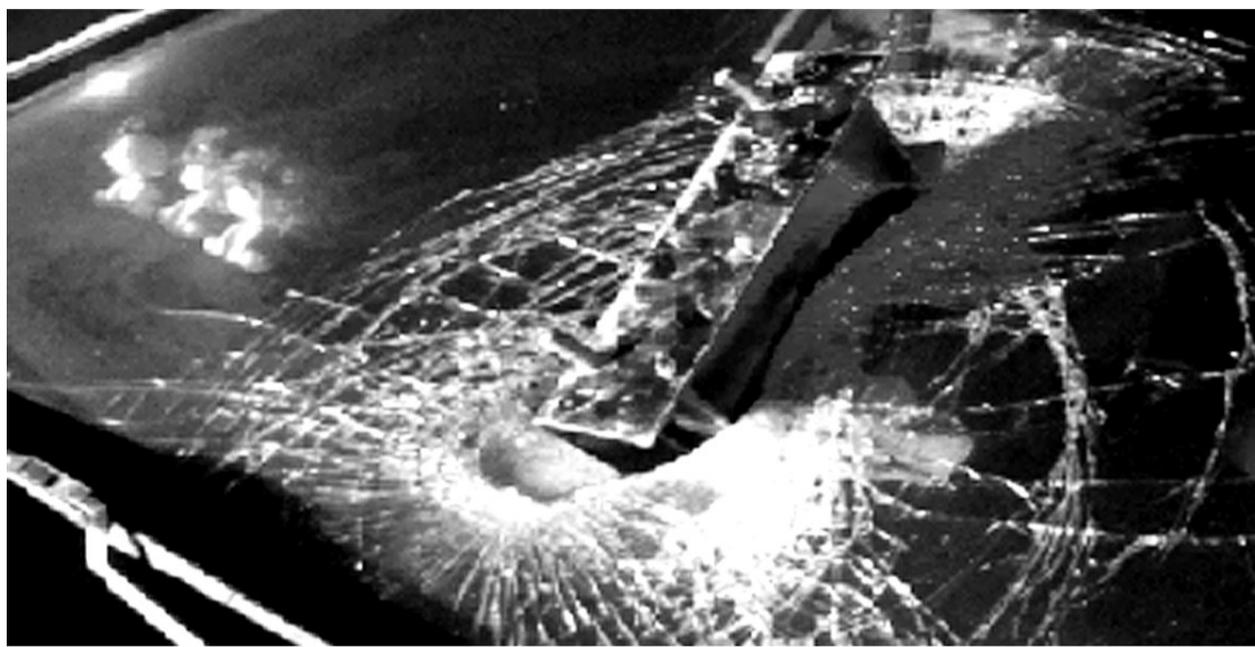
杭新景高速上,插在汽车挡风玻璃上的槽型铁片。

他说,这是一块长30厘米、宽10厘米的槽型铁片,手掂掂有5斤多。铁片已经砸透了前挡风玻璃,只是因为形状呈槽型,所以卡在了前挡风玻璃之中。

经民警初步鉴定和推断,该铁片估计是安装在货车尾部供人攀爬的脚踏板。铁片是否是对向车道横飞而来,还是同向车道前方货车遗漏,以及铁片被其他车辆碾压飞过来,这些都需要经过进一步地调查。
