连霍高速义昌大桥坍塌·答疑

2013年2月4日 星期一 统筹 安学军 编辑 黄波涛 校对 彩华 版式 金驰

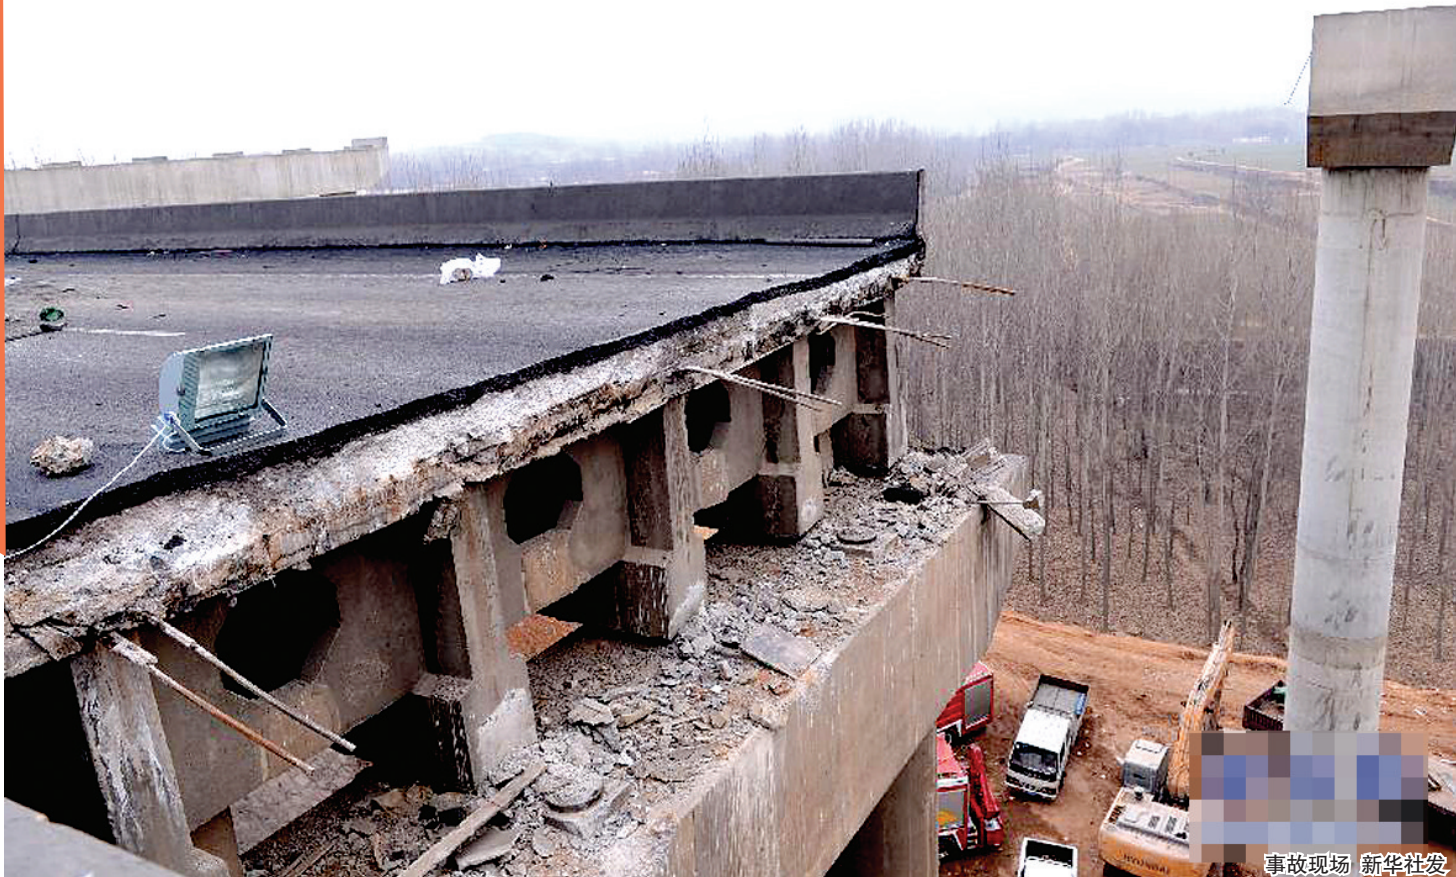
事故现场 新华社发

其次，北半幅的桥面和南北隔开的部分也被炸开了，假如是先坠落爆炸的话那就不会影响到北半部分，现场对北半部的影响恰恰说明当时是先爆炸，强烈的冲击波影响了北半幅路面的安全，基于这两点，专家认定是先爆炸后坠落。

时将临近货车上装载的小汽车直接炸飞到远离公路的树林中去，而除了南半幅桥面被炸塌之外，南侧防撞墙被炸裂了个7.5米的口子，北侧防撞墙也往外移了10厘米，往下沉了5厘米，导致北侧外边的两道翼板也裂了两道缝，约10米长。

爆破专家王百姓认为，大桥发生大面积垮塌，关键是爆炸点恰好发生在两个桥墩交界处，爆炸把下面的桥墩拉倒了，上面就发生垮

塌，这又拉倒另一个桥墩，上面也发生垮塌，从而发生大面积垮塌。

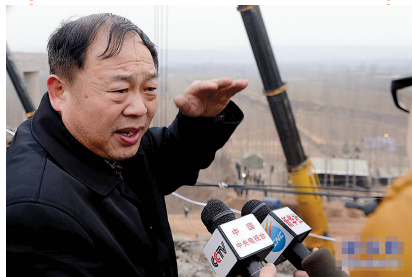
爆破专家王百姓现场答疑 新华社发
