## 市政府集中约谈 14家重大火灾隐患 单位负责人递交承诺书

### 弓庄安置点 建在高压线下 房屋材料是易燃板材 一旦发生火灾将会“火烧连营”

### 我市部分重大火灾隐患单位

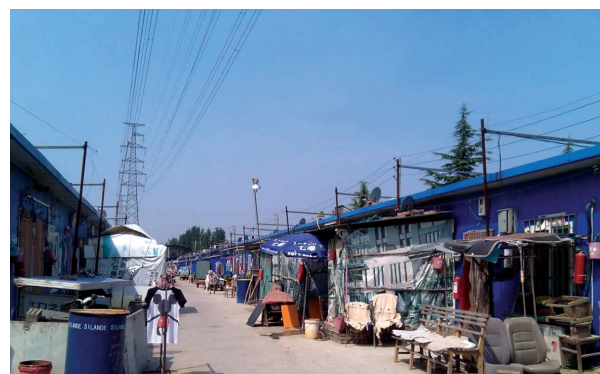
昨日,由市政府应急办牵头、市消防支队等单位参与的消防安全隐患曝光行动对惠济区弓庄临时安置点进行检查,发现该安置点建于高压线下方,房屋所用建筑材料存在极大隐患,且缺少消防水源,消防通道、疏散通道被占压。郑州晚报记者 汪永森 实习生 赵艳丽 文/图

走进临时安置点,最先看到的是一排排从安置点上空经过的高压线,这些高压线将安置点划成了多个区域。

记者在安置点内看到,原本6米宽的通道被居民的棚户占压一半,私搭乱建的棚户部分是用木板、塑料布围起的棚子。铁皮房和棚子成了居民的小仓库,里边存放着部分杂物,更有一些居民直接在铁皮房内生火做饭。

消防人员认为,弓庄安置点全部采用彩钢板建设,夏季不仅屋内燥热,而且容易引发火灾,彩钢板房200多米连排在一起,出现火灾将是火烧连营的后果。

由于缺少供电动车集中存放和充电的车棚,不少居民直接将电动车放在了家门口,而充电所用的拆线板则直接从彩钢板房的窗口扯了出来。

付先生说社区已建好的砖混结构的房子,一两个月内就会全部搬过去,私搭乱建的棚户房也会在两周内全部拆除。
