# 燃气器具安装不当,这一户出事了

天然气爆炸波及5户邻居 共有3人受伤 其中一人中度烧伤

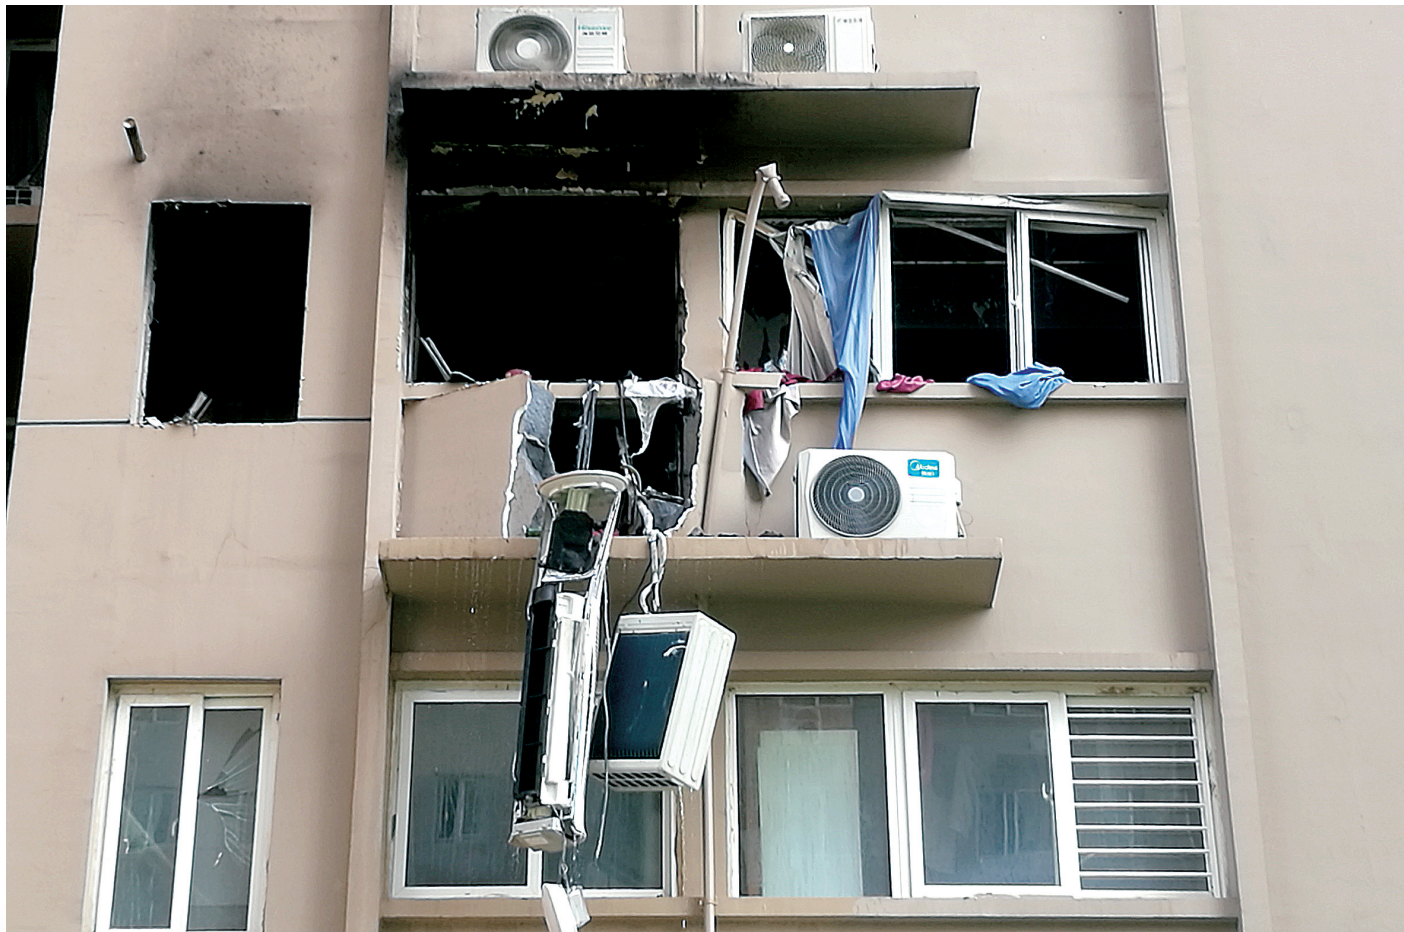
9时许,记者来到安泰新龙小区时,15号楼二单元和三单元楼前区域设置的警戒线仍未撤除,楼洞口不时可以看到民警进出的身影,楼后则可看到四楼窗户被炸飞后烟熏火燎的室内景象及空调室外机损坏的样子。

爆炸窗口

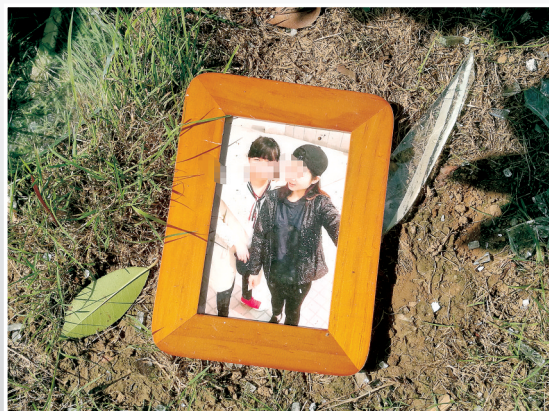
爆炸发生后,散落在外的物品

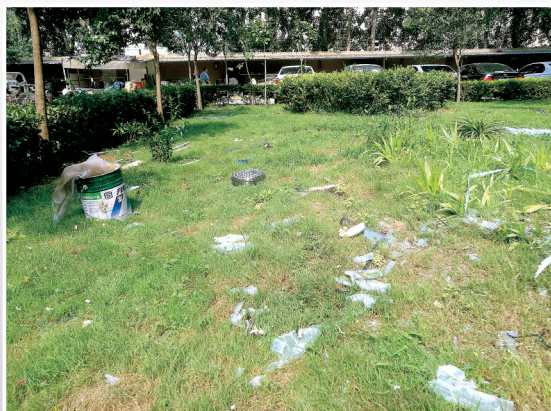
碎玻璃散落一地

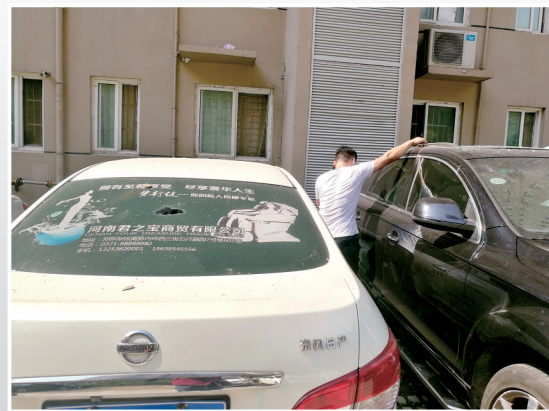
楼下车辆受损

楼北侧的10多辆汽车玻璃及车体出现受伤情况,这些车辆中有奥迪Q7、日产天籁及菲亚特、五菱等多个品牌和车型,受损部位集中在前后挡风玻璃及天窗部位。
