多名部级干部组成调查组 事故暴露5个问题

3500万元的工程 至少3次转包的项目 2名违规操作的焊工 53个生命的逝去 悲剧究竟如何酿成?

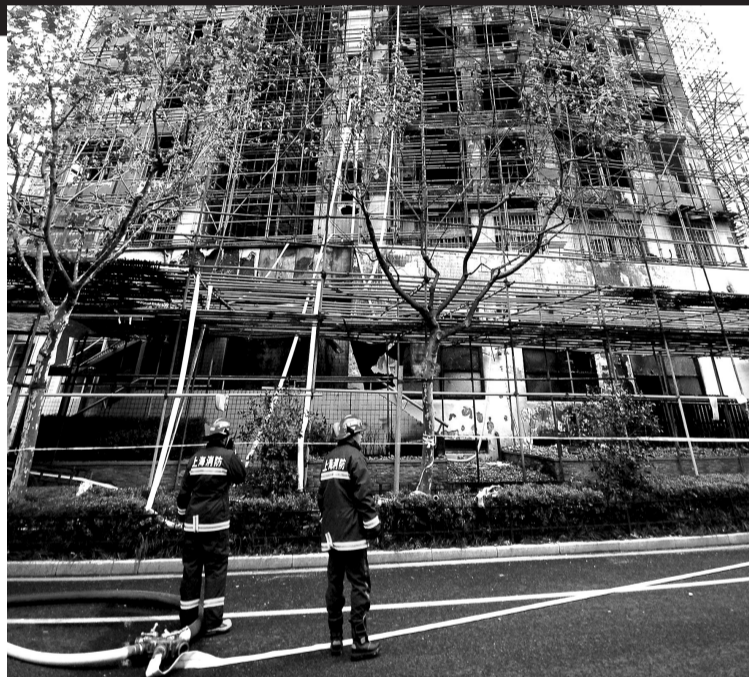
16日,消防人员在发生特大火灾事故的高层住宅楼下进行清理。 新华社发
