# 昨晚,天宫一号与神舟八号二次对接成功

## 最难是离别 相当顺利

## 最甜是再吻 依然完美

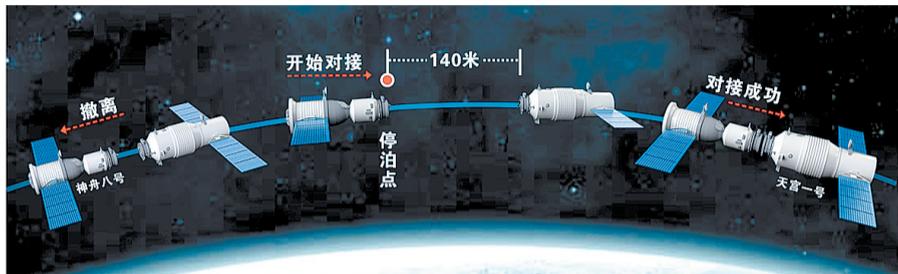
神舟八号/天宫一号第二次对接全过程示意图

19时24分,北京航天飞行控制中心向组合体发送指令,飞控中心的大屏幕上,中间位置显示出神舟八号逐渐撤离天宫一号的三维动画,两侧分别显示着从天宫看神舟、从神舟看天宫的图像;大屏幕下,工作人员紧张有序地忙碌着。

4分钟后,天宫一号目标飞行器与神舟八号飞船交会对接机构顺利解锁,组合体成功分离,神舟八号飞船缓缓撤离至140米停泊点。

在地面控制下,神舟八号再次向天宫一号缓缓靠近,30米,20米,10米……

屏幕中央图像显示,神舟步步追赶、步步靠近,逐渐抵达天宫“身旁”。经过接触、捕获、缓冲校正、拉回、锁紧等技术动作,两个航天器最终实现二次对接,再次形成刚性组合体,以优美的姿态飞行在浩渺太空。

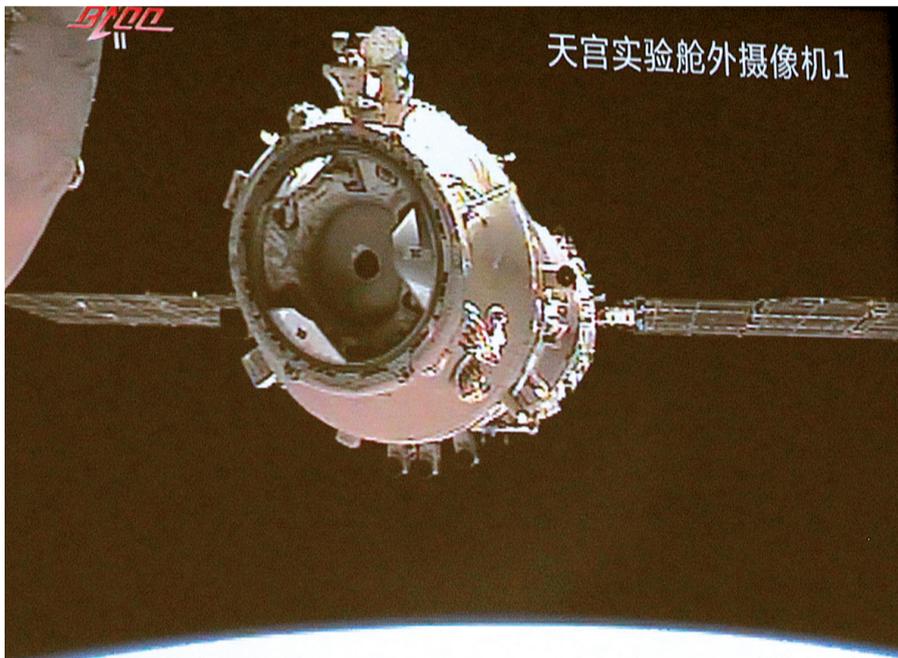
这是天宫一号舱外摄像机拍摄的刚刚分离的神舟八号。

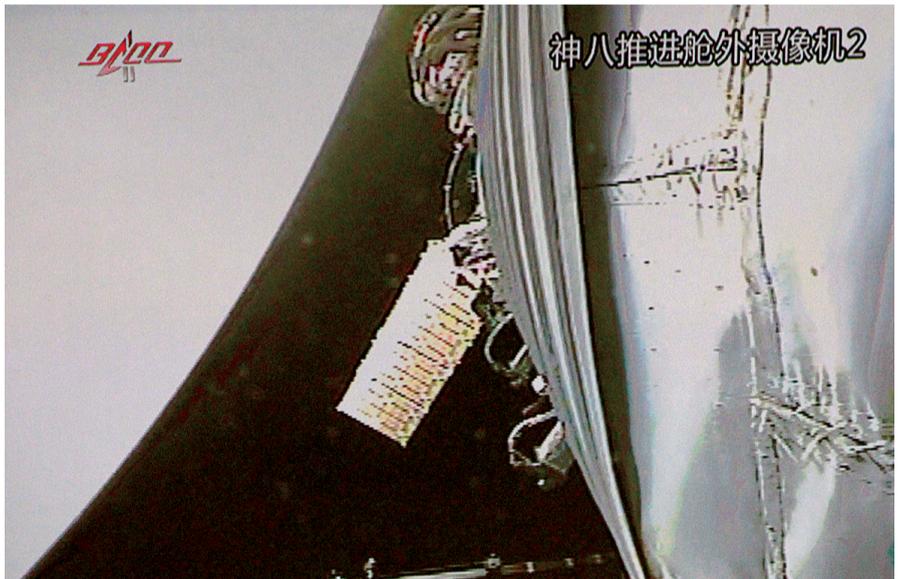
这是神八推进舱外摄像机拍摄的飞船右太阳翼及推进舱外照片

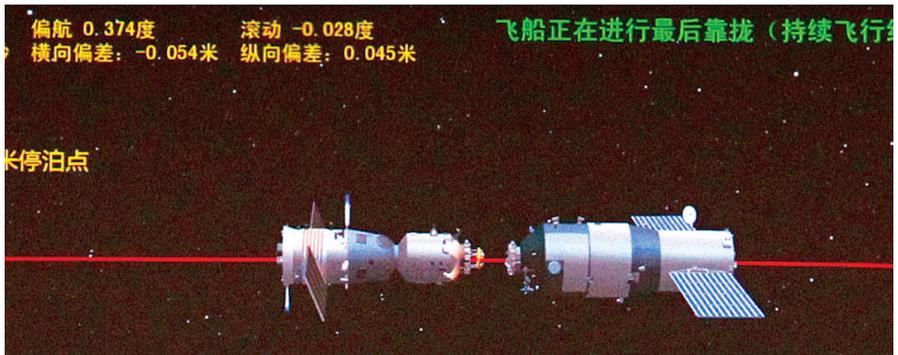
这是北京航天飞行控制中心屏幕上模拟对接的画面
