一场暴雨，让南京长江大桥受伤不浅。16日上午，记者沿着大桥两侧行走查看，发现大桥桥面上大大小小的坑洞多达117处。不少坑洞深7至8厘米长约50厘米。而表面看来，这些坑洞均是受雨水冲刷及积水浸泡。

一场暴雨过后 南京长江大桥出现117个坑洞 管理方解释：大桥用了40多年，从没有彻底保养维护

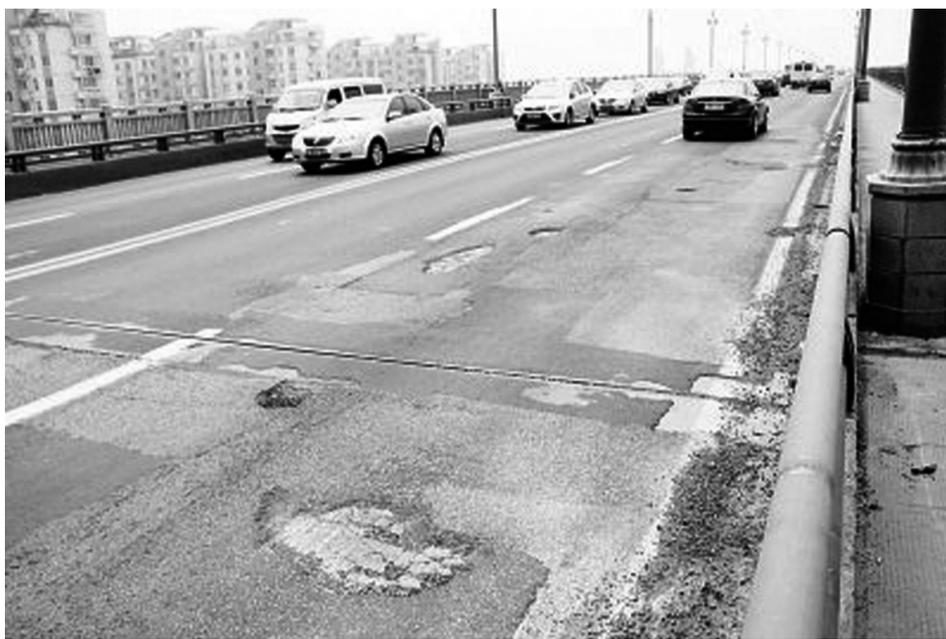
看看，曾让我们自豪的大桥变成了这般模样

记者观察发现，这些坑洞主要分布在沿大桥快车道两侧靠桥边的车道上，而坑洞多数有碗口大小，最大的一个直径有20厘米。有些呈横向分布的坑洞，长达数十厘米，深度也在7厘米左右。而这些坑洞大多是不规则的形状，深浅不一。较浅的坑洞，主要是大桥表面沥青破损，露出桥面的白色基础。而较深处的洼坑，已能看见桥体的钢筋。

刘科长称，其一，每次只修表面，底下垫层没有条件维修。“就铺了一个面，抹一层沥青，而现在大桥有的地方是基础坏了，这下面的垫层修不了，就只能修补式的维修了。”其二，维修后缺乏“养生”的足够时间。“维修后，刚铺好的沥青还有一段‘养生’的时间，但大桥往往是刚刚铺好沥青就得通车，没有这个时间来让其保养，不能获得足够的牢固度再投入使用，因此容易二次破损。”刘科长说，目前这种维修并没有有效的材料能达到非常好的效果。

“只有对大桥的垫层进行彻底的维修，才有可能避免这种连年维修连年破损的局面，但前提必须是给予足够的时间。”刘科长称。

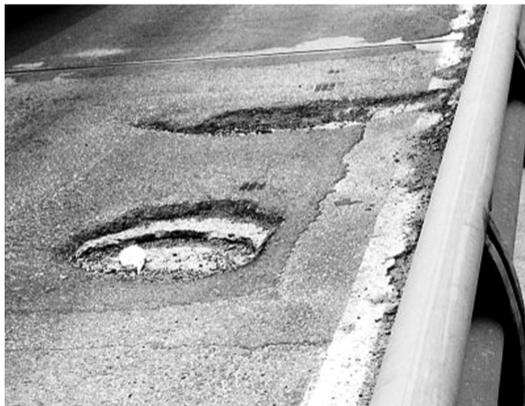
记者从长江大桥北端徒步行走察看，此时，虽已过了上班的高峰期，但过桥车辆仍络绎不绝。记者发现，桥面上此前已有许多以往因修补而产生的“补丁”，这些“补丁”导致路面比周围的路面略高一点，而补丁上的沥青颜色明显比周围有较大的色差。与这些“旧患”相对，路面上有许多最近才形成的坑洞，且留有大雨冲刷的痕迹。

走了一遍，从大桥北端一直到大桥南端，细数桥面大小不一的坑洞，竟然多达117个。而细看这些坑洞的分布，主要在南北两处的上下桥处的坡道上较为密集，隔两米就有三四个坑。只有在南北堡间的正桥上，坑洞才比较稀疏。
