安“呼吸孔” 种“避雷树” 装“电子鼻”

嵩山古建筑的高科技保护

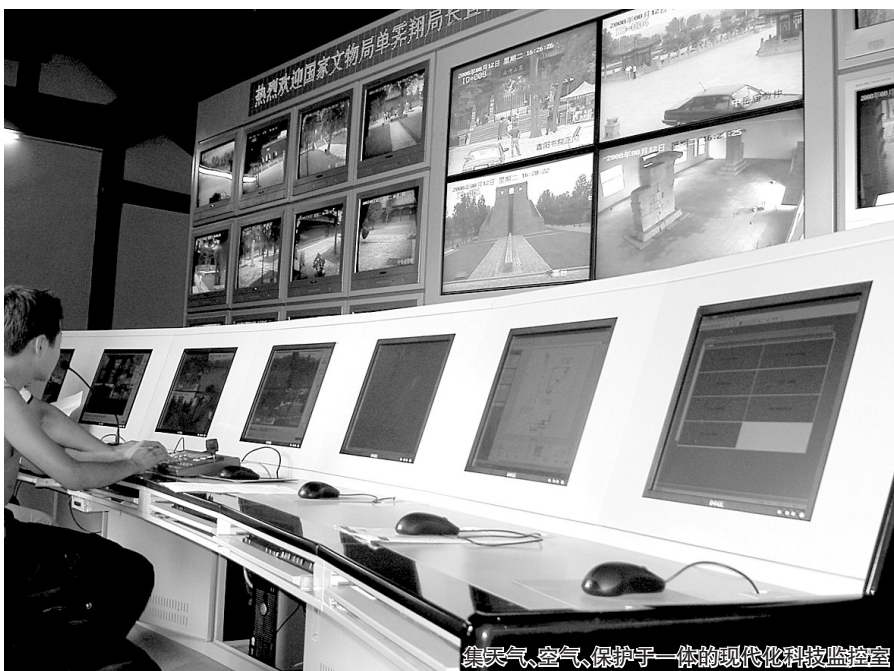
集天气、空气、保护于一体的现代化科技监控室

在嵩阳书院西侧一个院落内,是嵩山古建筑群中的总监控室,监控墙上的监控屏有20个左右,中间的4个屏幕最大,嵩山古建筑群中每个人的举动都可以被切换到监控屏幕上。

张道有说,嵩山古建筑群的总控中心在嵩阳书院,并在观星台、中岳庙、嵩阳书院、会善寺、嵩岳寺塔、少林寺设有分控中心,共安装有80余个摄像头,监控范围几乎覆盖了整个古建筑群的角角落落。如果出现盗窃、起火、古建筑人为遭到破坏等情况,还会自动报警,并在监控中心自动弹出。总控中心的值班人员可以根据监控到的情况,向分控中心下达指令,分控中心把指令再传达给相关的巡逻人员。如果发生突发事件,还要根据实际情况启动处理预案。

张道有说,嵩山古建筑群监控中心还有气象监测功能,时刻监控古建筑群上空的云层,对闪电进行定位,每天还要对嵩山古建筑群中的建筑范围内的温度、湿度、风向、风速和雨量数据进行分析并储存。
