追问杭州地铁工地坍塌真相

中铁集团承认此前曾出现小幅沉降,有工人没培训就上岗 记者调查发现,该工程存在层层转包迹象

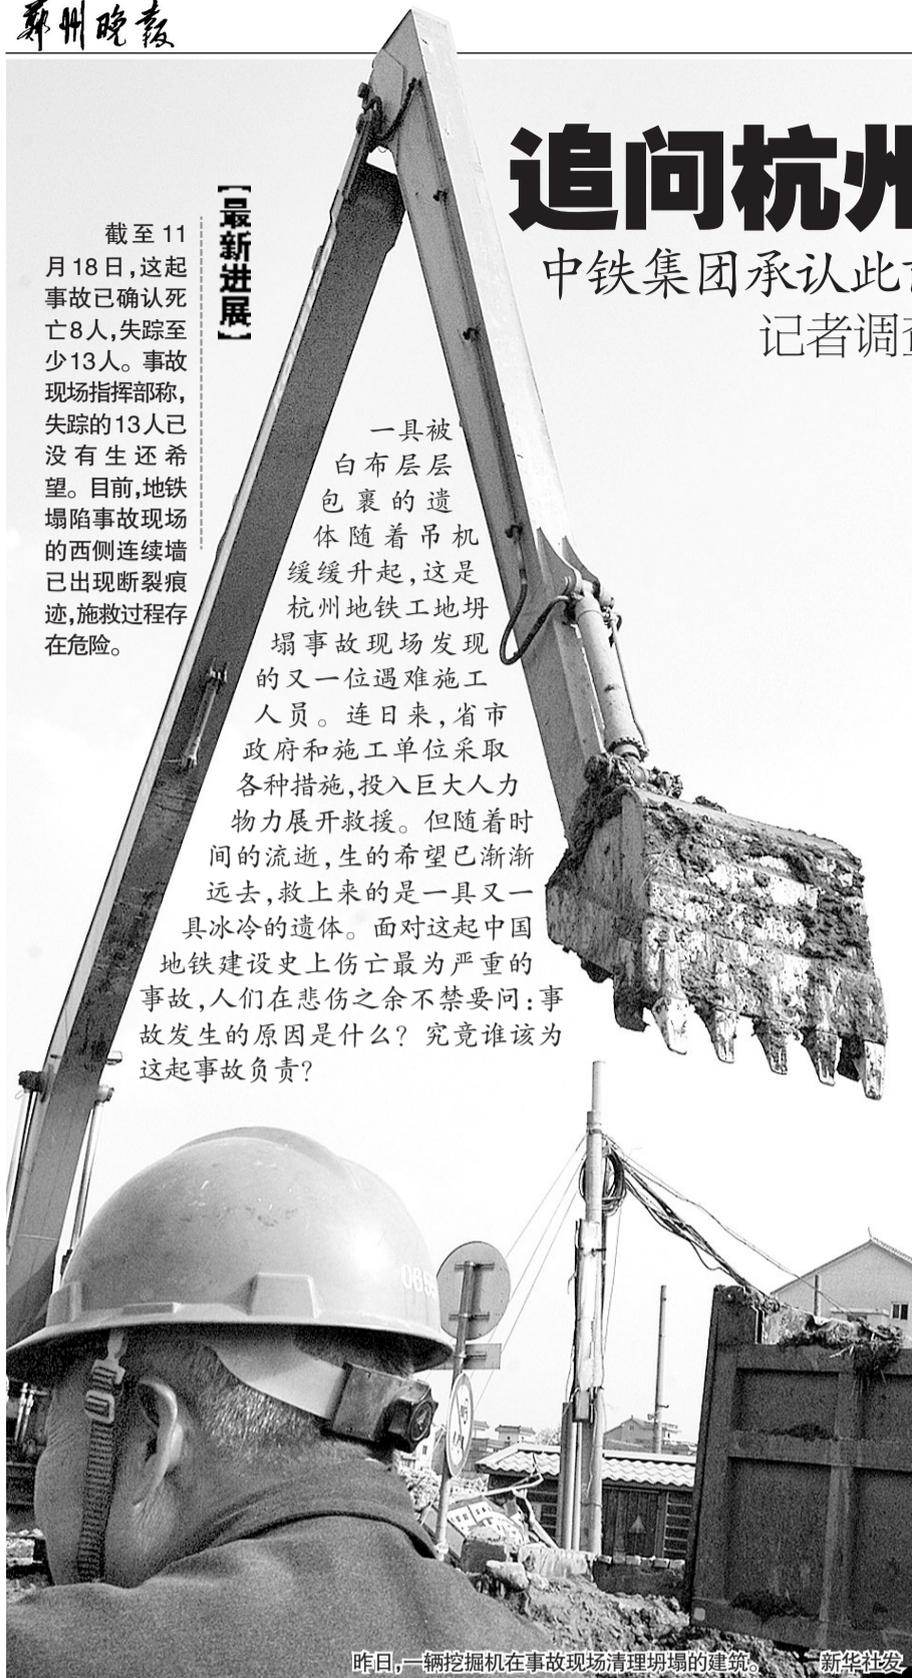
昨日,一辆挖掘机在事故现场清理坍塌的建筑。 新华社发
