# 用了38年的邙山输水明渠又裂了

## 本报记者昨日上午现场看抢修

# 西区预计今天下午6点恢复供水

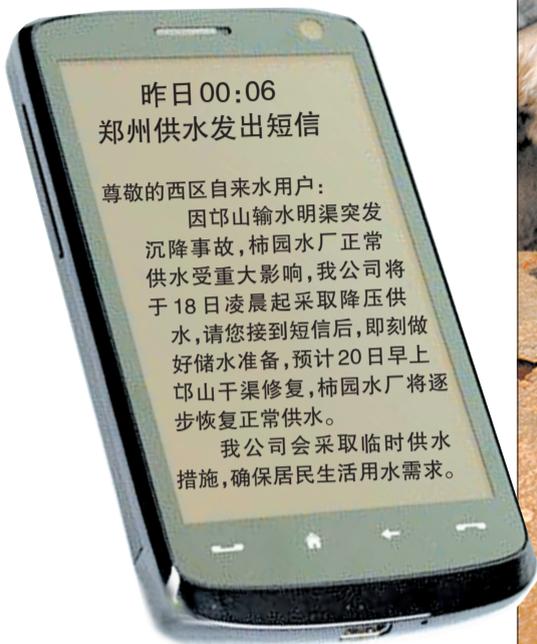
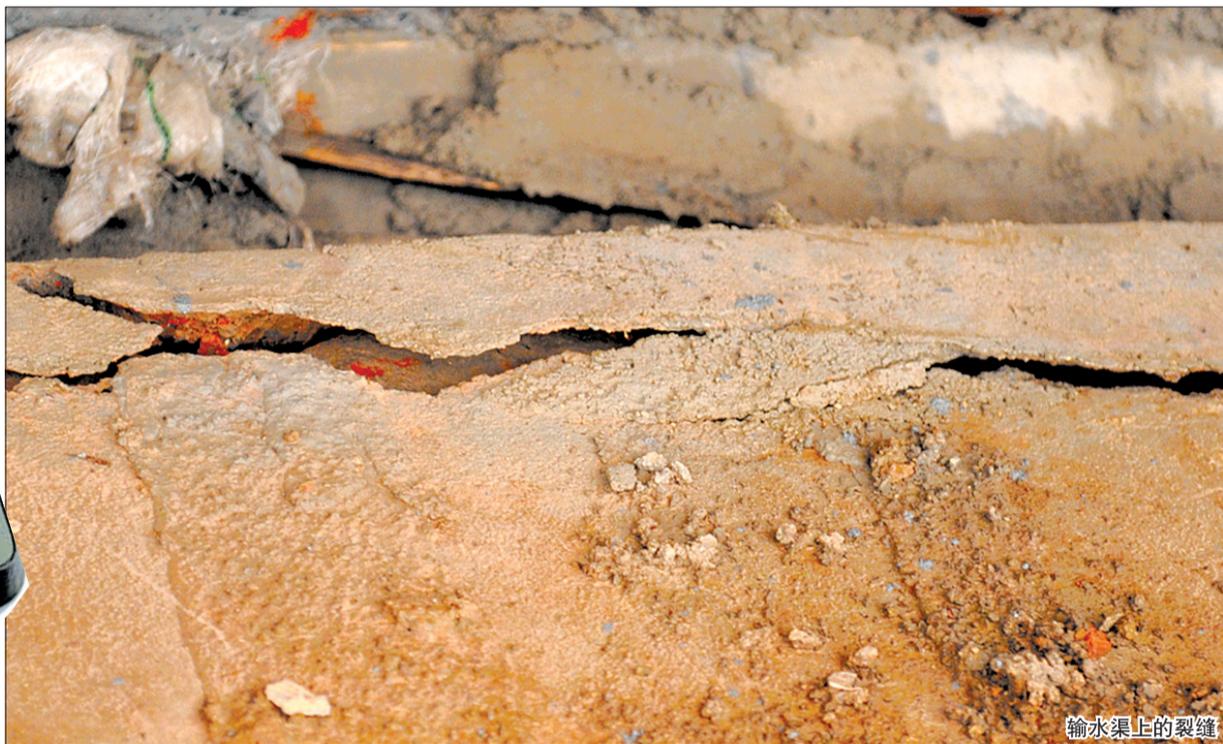
输水渠上的裂缝

水渠管道封盖物敲开后,渠道一侧斜壁出现15厘米左右的裂痕,而侧壁与水渠低槽交叉位置也出现5~30厘米的裂痕。

第二套:重点维护断裂部分,灌浆加固,暂时性停水,需要三四个工作日。

“我们3班工人轮班,24小时不间断抢修,目前21米长的沉降段已经全部灌浆加固,工人们正忙着加防水层。”成才旺告诉记者,按照目前进展速度,有望19日下午6点左右通水。

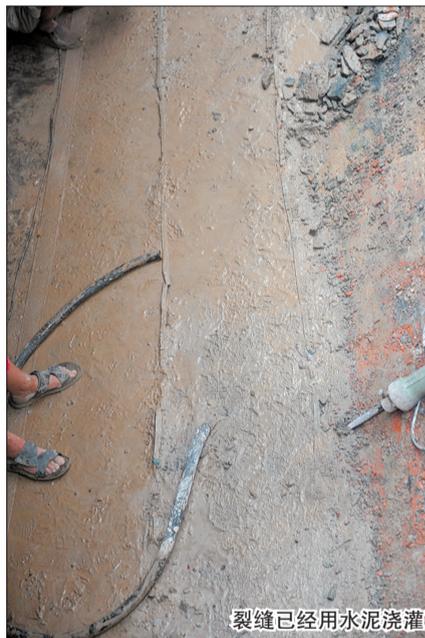
裂缝已经用水泥浇灌

在邙山干渠21米干渠沉降面,抢修人员正在浇灌水泥,对沉降面进行封堵填埋,整个浇灌过程持续到昨晚。

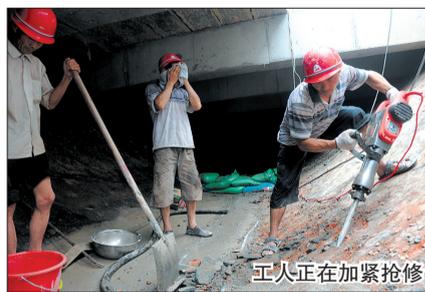
工人正在加紧抢修

昨日11点半,记者走进了沉降严重的那段输水渠,里面有些闷,工人们不断地打眼灌浆,满头大汗。他们说,忙活两天了,重头活完成差不多了。

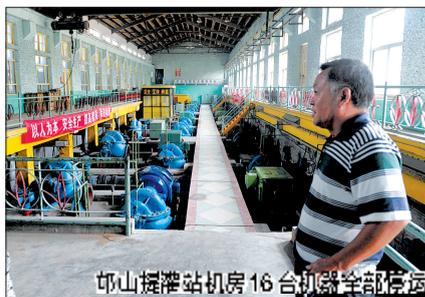
12点10分,记者在黄河生态游览区一处提灌站看到,工人们正在检修设备,目前该站16个提水设备全部停止运转。

邙山提灌站机房16台机器全部停运
