把电线拉到楼下给电动车充电 很容易出事儿

事故原因

居民怀疑是电动车“空中充电”引起的

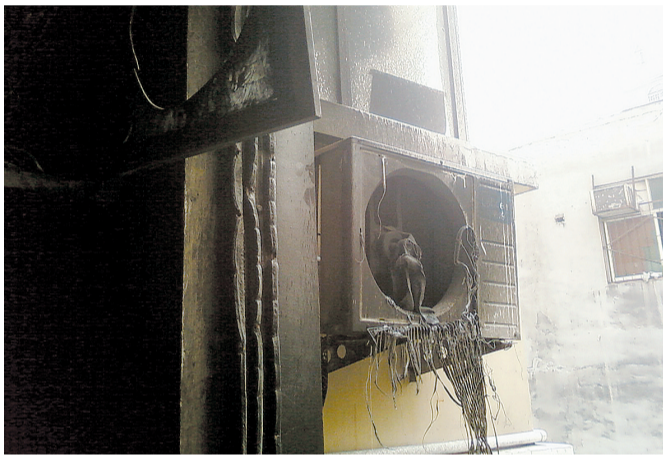
二楼窗户旁的空调风扇已完全融化，露出根根电缆线。一楼到六楼，几乎家家的防盗门都不同程度变形。

18日凌晨的大火把这个楼道变成了如此模样。

火灾后二楼窗户旁的空调
