## 雨过天晴 这些路是不是该修修了?

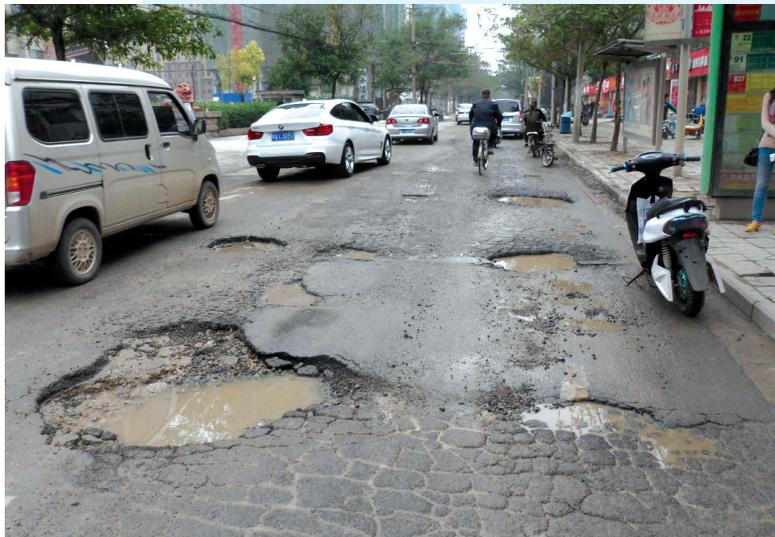
### 天明路(东风路至农业路段) 大大小小竟有100多个坑

昨日,东风路巡防队员来电称,从天明路东风路到天明路农业路1000多米的路段上,他们数了一数,竟有大大小小100多个坑。

昨日上午,记者来到现场,这条路上的坑可真不少,特别是在东风路与群办路之间的天明路上,坑洼粗略一数就有三四十个。有些大坑中依然存有积水,有些还是“连环坑”。

巡防队员介绍:这条路路况原来就不太好,连续10多天的降雨,使得坑洼更加严重,大车碾压使得小坑变成了大坑。前几天下雨,几乎每天都有骑车人在这里摔倒,机动车也有挂坏底盘的。现在终于晴了,希望相关市政部门尽快来填坑修路。

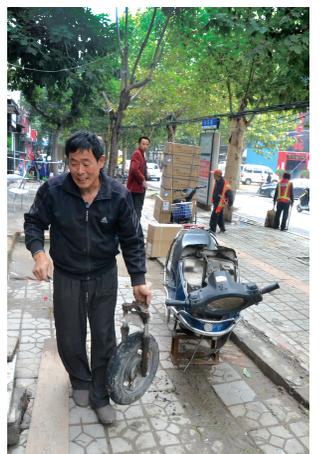
### 伊河路 (桐柏路至华山路段) 骑电动车栽进坑里 车前轮掉了

“伊河路从桐柏路到华山路这一段,路上坑太多,两年来一直这样,去年有市政部门来补了补大洞。但现在路面的大坑比任何时候都多。”昨日上午,市民王先生来电:“昨天晚上,一男子骑电动车摔到坑内,前轮直接摔掉,人也伤了。”

昨日8点,伊河路针厂街交叉口,路边倒着一辆电动车,车前轮带着两个前叉,与车体分离,车主朋友赵先生说:“昨天晚上,我朋友骑电动车路过时,正好有一个大坑,坑内水看不清多深,结果一下子栽到坑内,车前叉当时就断了。人也磕伤了。”

记者从伊河路华山路口向东到桐柏路口,路上的坑大大小小数百个。

中原区市政局市政所工作人员介绍,修该路的相关申请已申报给市发改委了。规划设计中,现在快车道和行道树保持不动,之后在行道树南北两侧,各扩一个快车道和人行道,达到和东段一样的双向四车道、两个人行道。

“这条路暂不审批主要原因是路北侧的高压线,一旦新修道路,高压线就要入地,现在高压入地每公里600万元左右,费用很高。”这位工作人员称,他们能做的,还是暂时修补。

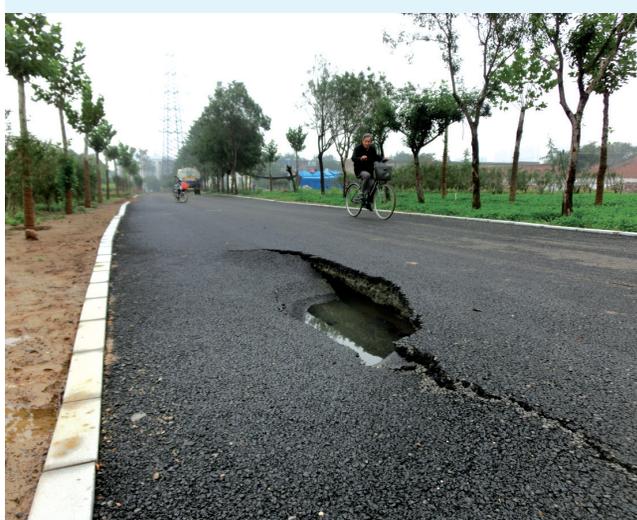
### 新修不到一个月的柏油路 雨后裂开一个长口子

昨日上午,市民徐女士投诉:中原路和建设路之间的西三环东侧,新修的5米宽的柏油路刚铺上柏油,早上路面突然有百余米下陷了。

昨日10点,建设路西三环交叉口东侧向南100米的路东侧一条宽5米的廊道路面上的沥青刚刚铺好。路面上高高低低出现了下陷,从南到北依次有100多米,落差高的有40厘米左右,一处已经断开,露出一个大洞,下陷处出现落差5厘米左右的裂缝。

附近村民介绍,这条路铺过柏油不到一个月时间。

郑州环城快速路西三环快速化工程项目部工作人员介绍,从外观看,应该是自然沉降的原因。“当时整修时,压路机等施工设备,没把路面下的土压实,就铺路面。”

市园林局工作人员说:“我们会和市政规划部门一起查找原因并研究整修方案。”

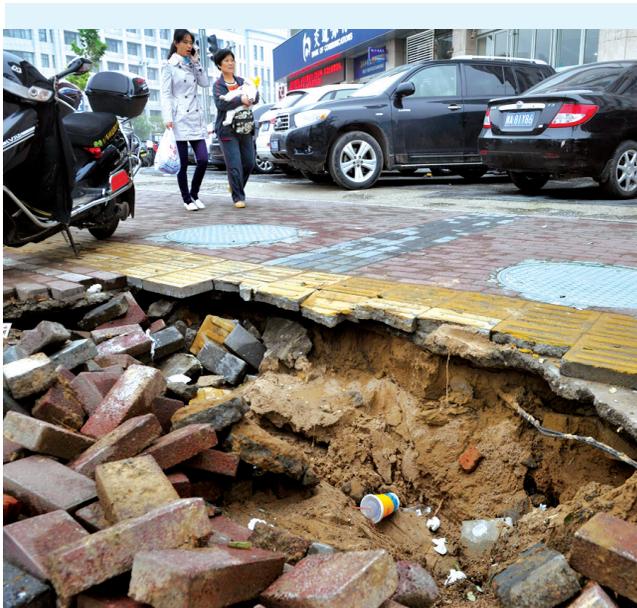
### 中原路京广路口东北角 出现半米深塌陷

昨日早上,中原路京广路口东北角,北侧人行道的盲道路路面塌陷,约四五米长、两米宽,一些砖块坠入坑内。而东南角也出现了塌陷,长10多米,一些坑在人行道正中,深约半米。蜜蜂张巡防队员王保喜介绍,塌陷时间并不长,刚开始一点点,由于紧邻火车站西广场,人流量大,来回碾压,又逢上连日降雨,坑变得越来越大。

市民王先生呼吁,一场大雨是一场考验,天晴了,希望相关单位抓紧抢修破损路面吧。
